# LA CHAPELLE DE LA CHARTREUSE

## DECOUVERTE D'UNE RESTAURATION

# ETAT AVANT TRAVAUX

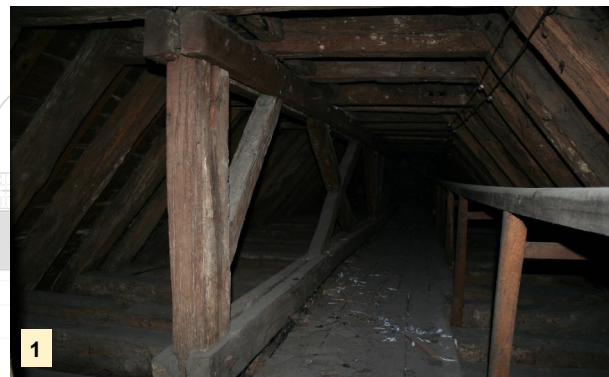
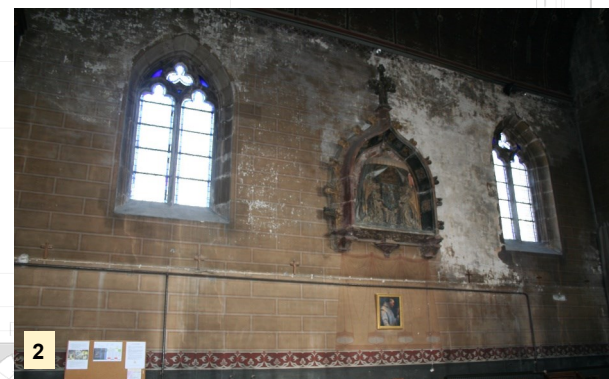
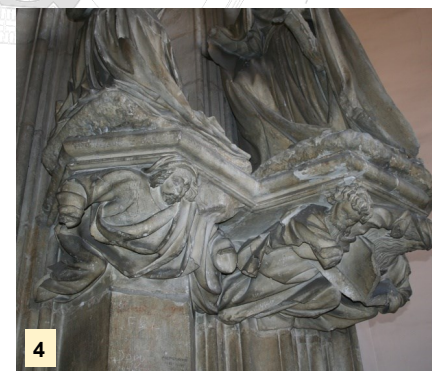
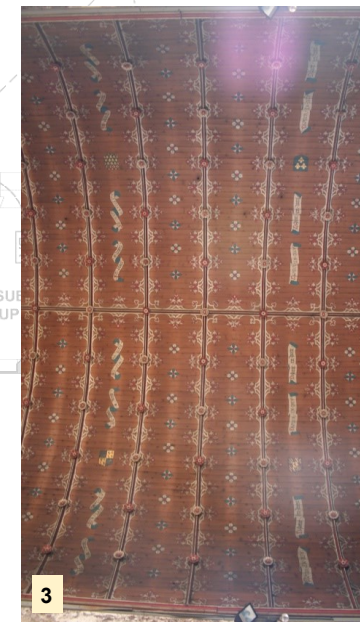
Dans l'ensemble, les couvertures de l'édifice sont vieillissantes. De nombreuses fuites sont visibles dans les combles et parfois même dans la chapelle (charpente et décors peints altérés). Les ouvrages d'étanchéité n'assurent plus leur rôle (arêtières, noues, faîtage) ainsi que les organes d'évacuation des eaux pluviales (percement, défaut de raccordement). Le faîtage décoratif a disparu.

Le portail est encrassé, comporte des graffitis et les sculptures présentent de nombreuses épaufures (pierres cassées), lacunes, et plusieurs réparations par ragréages. La polychromie est pratiquement absente. Des soins devront être apportés après une étude approfondie.

1. Charpente de la nef
2. Elévation intérieure Nord peinte de la nef, bas-relief du XVI<sup>ème</sup> provenant de la Chambre des Comptes de Dijon
3. Berceau lambrissé peint (devise ducale) de la nef
4. Portail de Sluter, détail (les docteurs)

La charpente est restaurée à l'identique par remplacement en totalité ou par greffes des pièces de bois altérées. Certains assemblages peuvent éventuellement être confortés par des ouvrages métalliques. Le contreventement rapporté dans le comble de la nef est conservé, et complété aux extrémités Est et Ouest. La charpente de la flèche est également restaurée par remplacement des pièces altérées en chêne, permettant de la redresser (dévers de 50cm en tête).

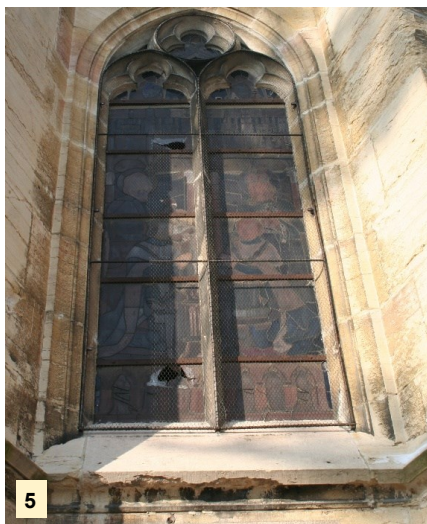
5

Les vitraux sont également encrassés par la condensation. Ils présentent de nombreuses casses, et leurs ferrures sont très corrodées.

- 5. Vitrail du chœur
- 6. Parement altéré de la loggia Sud
- 7. Voûte altérée et fissures de la chaire - Filigrane : plan de la chapelle (niveau rez-de-chaussée).

Les vitraux sont systématiquement déposés pour une restauration en atelier qui comprend notamment : un nettoyage, une fixation et un complément éventuel de grisailles (technique de peinture sur verre, avec des pigments constitués d'oxydes métalliques, suivie d'une cuisson), le repiquage des pièces manquantes et la remise en plomb. Il est proposé la mise en œuvre d'une ventilation en partie basse des verrières, avec recueil des eaux de condensation (inévitables à cause du chauffage) par bavette en plomb vers l'extérieur. Les protections extérieures sont prévues en grillage à maille carrée et cadre en cuivre.

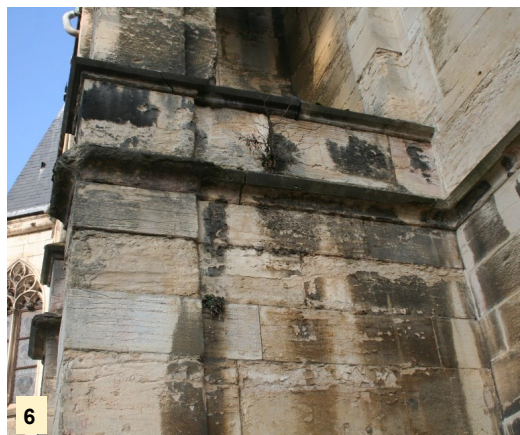
6

Les maçonneries ne présentent pas de désorganisation importante, à l'exception de la chaire fissurée (joints ouverts et voûte fracturée) et des deux loggias qui déversent et sont fissurées. Les altérations de parements sont accentuées par l'humidité entretenue dans le bas des murs. Des lacunes et épaufures ponctuelles sont visibles en corniches, sur les bandeaux, dans les éléments sculptés des contreforts et du clocheton, ainsi que dans les réseaux de baies.

Les façades sont restaurées à l'identique avec nettoyage des parements par hydro-gommage, remplacement en totalité ou par greffe (bouchons) des pierres altérées en pierre de Dijon ou pierre d'Is-sur-Tille (réseaux de baies). Il est prévu par ailleurs, le remaillage des fissures, la consolidation interne par coulis gravitaire de chaux hydraulique naturelle, et le rejointoiement général des parements. Des compléments d'éléments sculptés disparus tels que choux et fleurons sont également prévus par greffes de pierre de même nature. Le recueil des eaux pluviales et des eaux de sol par revers pavé est proposé en périphérie de la nef, à l'identique des vestiges existants, pour améliorer l'assainissement de l'édifice.

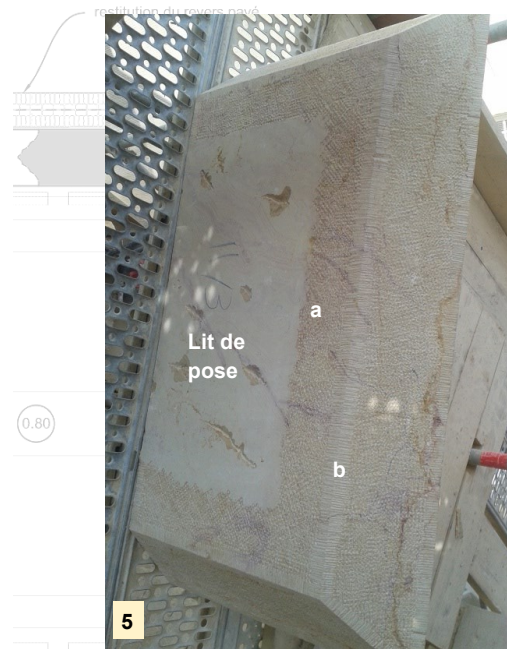
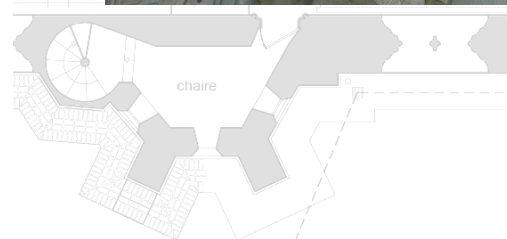
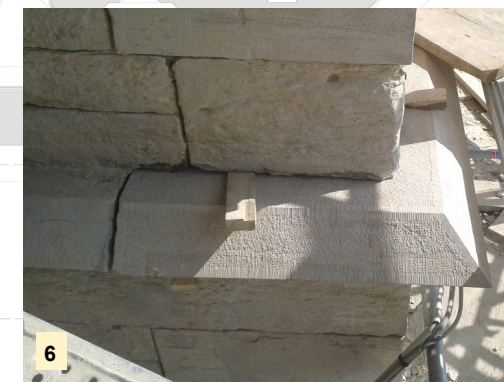
1. Pierre de réseau de la baie occidentale du vestibule très altérée
2. La même pierre après remplacement à l'identique
3. Ragréage des pierres moins altérées (mortier avec armature en clous et fils de laiton pour donner la forme)
4. Baie du vestibule après patine des pierres au lait de chaux et restauration du vitrail
5. Pierre neuve du bandeau d'un contrefort, taillée (a. ciselure layée / b. aspect bouchardé) avant pose
6. Même pierre posée

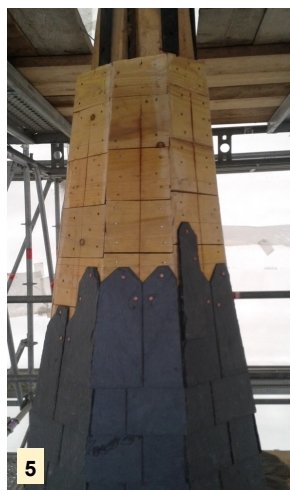
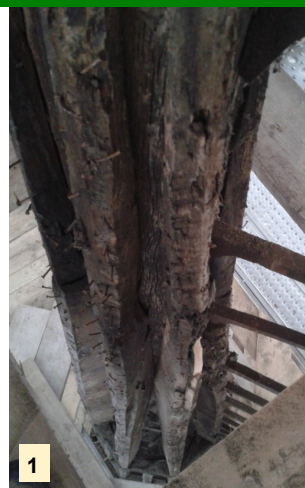
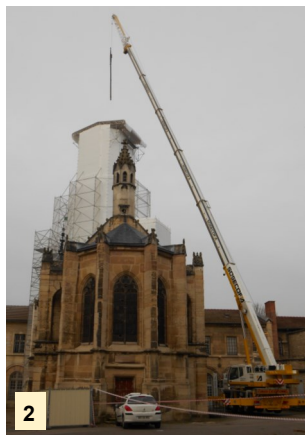
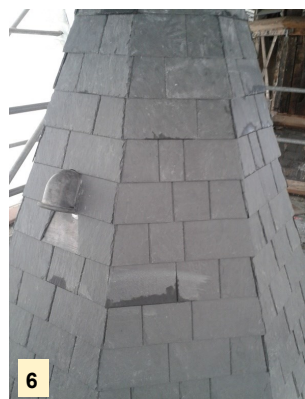
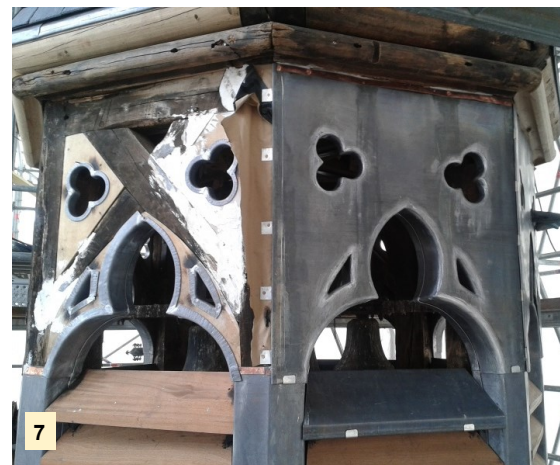
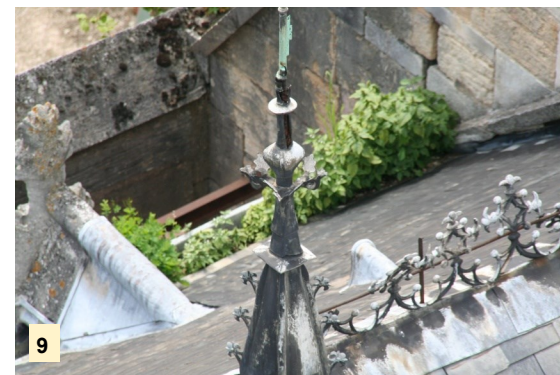
1. Bois de la flèche très altérés
2. Dépose/Repose des bois à la grue à travers l'échafaudage (les pièces les plus grandes font 11m)
3. Assemblage à blanc en atelier pour vérifier l'emboîtement de toutes les pièces
4. Assemblage sur site avec bois neufs et vieux en respectant la numérotation ancienne (traits gravés visibles)
5. Pose de l'ardoise en cours
6. Passe-barre en plomb permettant la ventilation de la couverture
7. Habillage du fût du clocher et des abat-sons en plomb
8. Epi en plomb en cours de restauration
9. Vestiges de la crête de faîtage à restituer à l'identique.

Il est proposé une réfection en totalité de la couverture en ardoise d'Angers de type H1 (une ardoise équivalente provenant d'Espagne est utilisée suite à la fermeture de

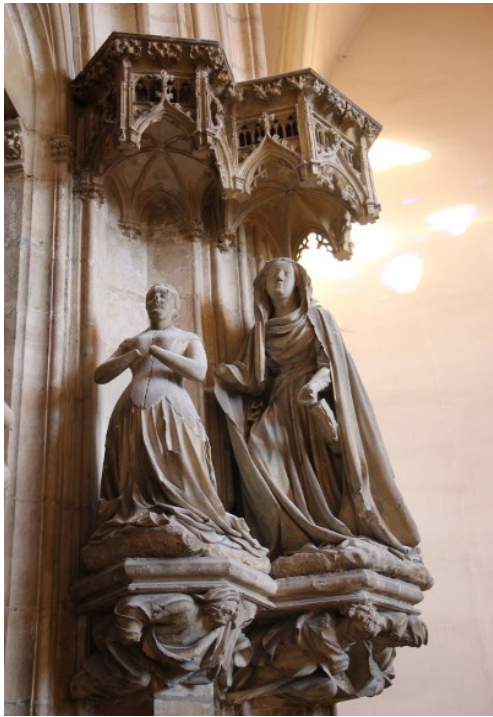
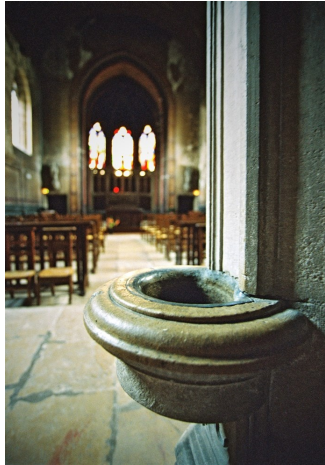
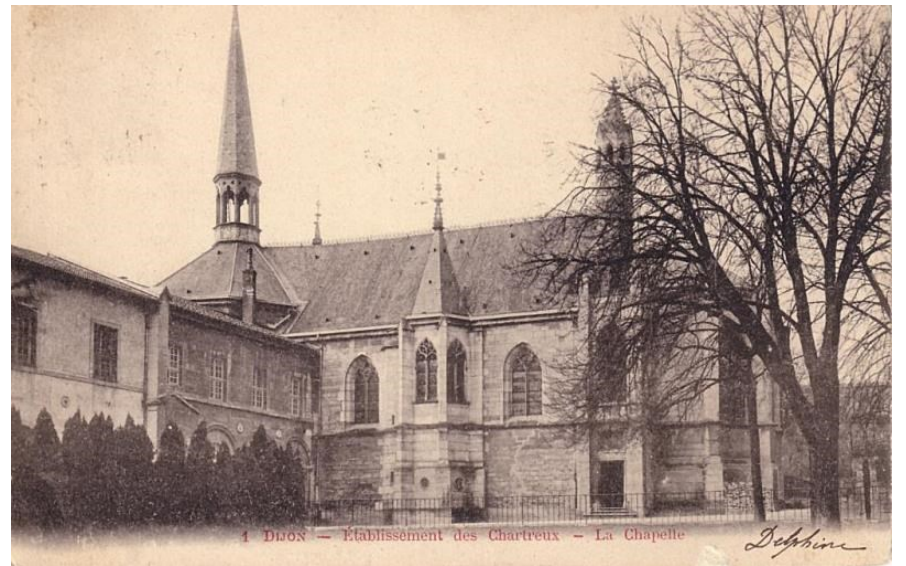
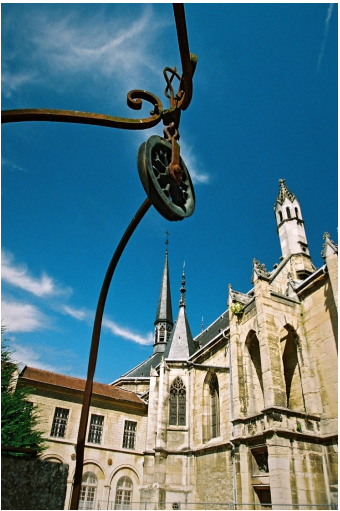
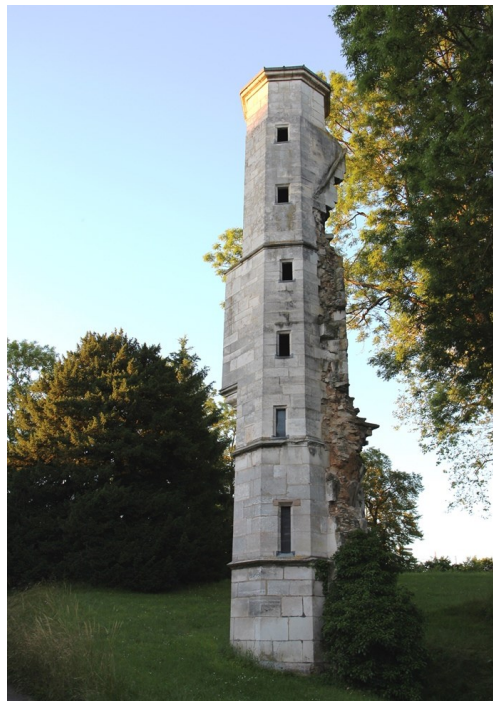
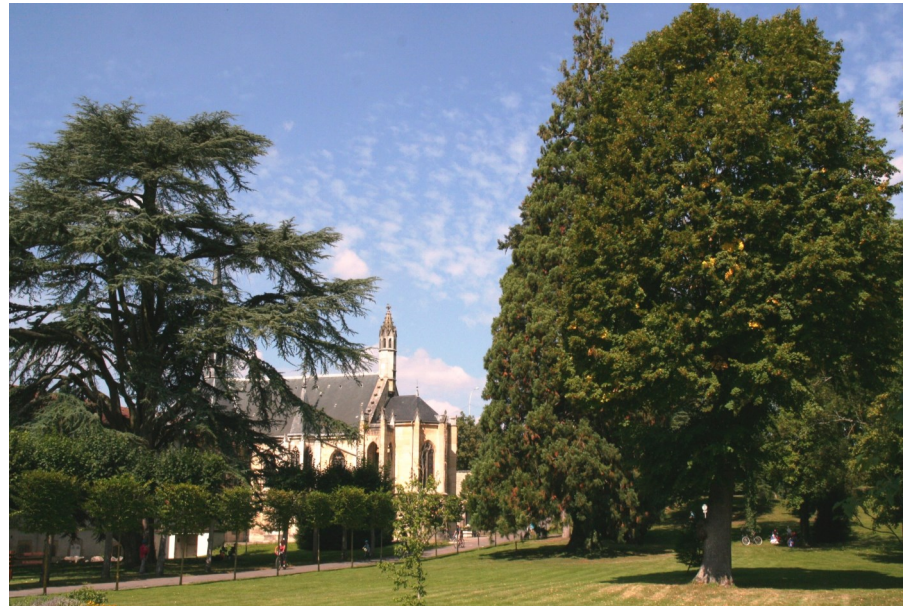
1. Vitrail géométrique bicolore de la baie du vestibule restauré et remis en plomb
2. Vitraux héraldiques de la chaire, avant restauration
3. Bas-relief de la Chambre des Comptes
4. Décors du chœur à restaurer
5. Consolidation d'un enduit au mortier PLM
6. Exemple de restitution de décors peints à *tratteggio* en cours
7. Détails du portail de Sluter altéré avec possibilité de vestiges de polychromie sous l'encrassement et dans les plis des vêtements

en totalité à la chaux grasse, et couverts de trois passes de badigeon de chaux, en fonction des vestiges éventuels découverts lors du dégagement minutieux des enduits ciment. Les décors peints seront restaurés par dépoussiérage (soufflage et aspiration), nettoyage de la couche picturale à la gomme de type wishab, fixation et consolidation des décors.

Il est proposé en marge des travaux de restauration, une étude approfondie de la polychromie du portail de Sluter par un restaurateur, qui réalisera également le constat sanitaire de la statuaire. De même, la restauration du bas-relief de la Chambre des Comptes prévue lors des travaux intérieurs sera précédée par son étude et l'établissement du protocole par un spécialiste lors des travaux extérieurs.
