LA CHAPELLE DE LA CHARTREUSE

DECOUVERTE D'UNE RESTAURATION

ETAT AVANT TRAVAUX

PROJET GLOBAL

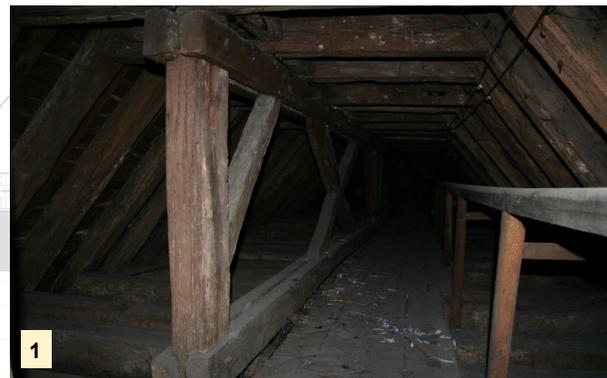
1

Dans l'ensemble, les couvertures de l'édifice sont vieillissantes. De nombreuses fuites sont visibles dans les combles et parfois même dans la chapelle (charpente et décors peints altérés). Les ouvrages d'étanchéité n'assurent plus leur rôle (arêtiers, noues, faîtage) ainsi que les organes d'évacuation des eaux pluviales (percement, défaut de raccordement). Le faîtage décoratif a disparu.

1. Charpente de la nef
2. Élévation intérieure Nord peinte de la nef, bas-relief du XVI^{ème} provenant de la Chambre des Comptes de Dijon
3. Berceau lambrissé peint (devise ducale) de la nef
4. Portail de Sluter, détail (les docteurs)

La charpente est restaurée à l'identique par remplacement en totalité ou par greffes des pièces de bois altérées. Certains assemblages peuvent éventuellement être confortés par des ouvrages métalliques. Le contreventement rapporté dans le comble de la nef est conservé, et complété aux extrémités Est et Ouest. La charpente de la flèche est également restaurée par remplacement des pièces altérées en chêne, permettant de la redresser (dévers de 50cm en tête).

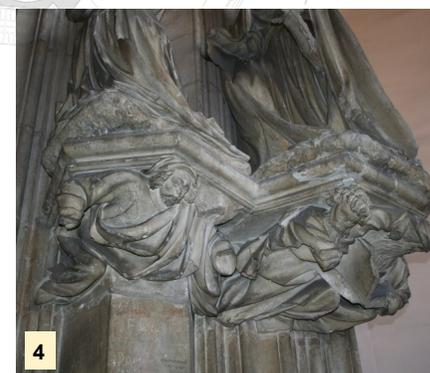
4

Le portail est encrassé, comporte des graffitis et les sculptures présentent de nombreuses épaufures (pierres cassées), lacunes, et plusieurs réparations par ragréages. La polychromie est pratiquement absente. Des soins devront être apportés après une étude approfondie.

Il est proposé en marge des travaux de restauration, une étude approfondie de la polychromie du portail de Sluter par un restaurateur, qui réalisera également le constat sanitaire de la

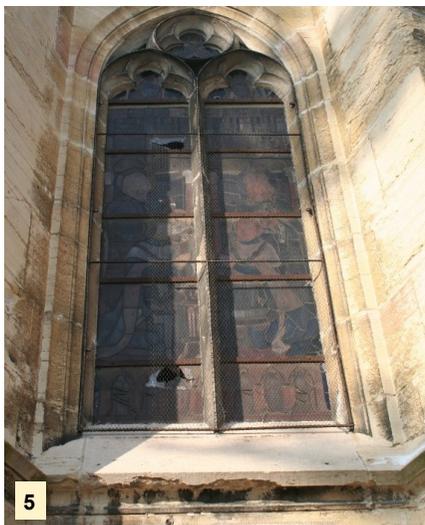
Les vitraux sont également encrassés par la condensation. Ils présentent de nombreuses casses, et leurs ferrures sont très corrodées.

- 5. Vitrail du chœur
- 6. Parement altéré de la loggia Sud
- 7. Voûte altérée et fissures de la chaire - Filigrane : plan de la chapelle (niveau rez-de-chaussée).

Les vitraux sont systématiquement déposés pour une restauration en atelier qui comprend notamment : un nettoyage, une fixation et un complément éventuel de grisailles (technique de peinture sur verre, avec des pigments constitués d'oxydes métalliques, suivie d'une cuisson), le repiquage des pièces manquantes et la remise en plomb. Il est proposé la mise en œuvre d'une ventilation en partie basse des verrières, avec recueil des eaux de condensation (inévitables à cause du chauffage) par bavette en plomb vers l'extérieur. Les protections extérieures sont prévues en grillage à maille carrée et cadre en cuivre.

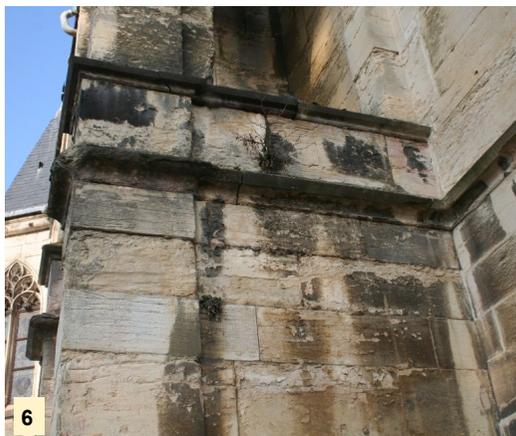
Les maçonneries ne présentent pas de désorganisation importante, à l'exception de la chaire fissurée (joints ouverts et voûte fracturée) et des deux loggias qui déversent et sont fissurées. Les altérations de parements sont accentuées par l'humidité entretenue dans le bas des murs. Des lacunes et épaufures ponctuelles sont visibles en corniches, sur les bandeaux, dans les éléments sculptés des contreforts et du clocheton, ainsi que dans les réseaux de baies .

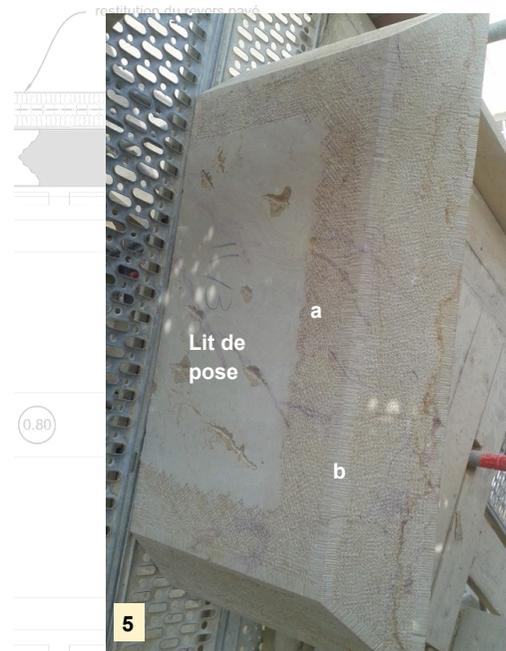
1. Pierre de réseau de la baie occidentale du vestibule très altérée
2. La même pierre après remplacement à l'identique
3. Ragréage des pierres moins altérées (mortier avec armature en clous et fils de laiton pour donner la forme)
4. Baie du vestibule après patine des pierres au lait de chaux et restauration du vitrail
5. Pierre neuve du bandeau d'un contrefort, taillée (a. ciselure layée / b. aspect bouchardé) avant pose
6. Même pierre posée

Les façades sont restaurées à l'identique avec nettoyage des parements par hydro-gommage, remplacement en totalité ou par greffe (bouchons) des pierres altérées en pierre de Dijon ou pierre d'Is-sur-Tille (réseaux de baies). Il est prévu par ailleurs, le remaillage des fissures, la consolidation interne par coulis gravitaire de chaux hydraulique naturelle, et le rejointoiement général des parements. Des compléments d'éléments sculptés disparus tels que choux et fleurons sont également prévus par greffes de pierre de même nature. Le recueil des eaux pluviales et des eaux de sol par revers pavé est proposé en périphérie de la nef, à l'identique des vestiges existants, pour améliorer l'assainissement de l'édifice.

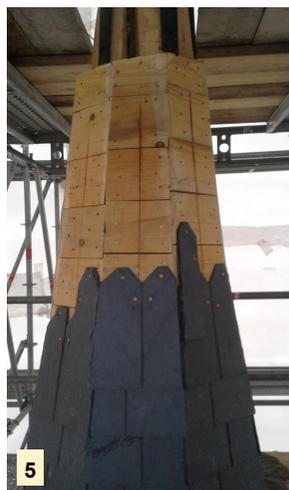
1. Bois de la flèche très altérés
2. Dépose/Repose des bois à la grue à travers l'échafaudage (les pièces les plus grandes font 11m)
3. Assemblage à blanc en atelier pour vérifier l'emboîtement de toutes les pièces
4. Assemblage sur site avec bois neufs et vieux en respectant la numérotation ancienne (traits gravés visibles)
5. Pose de l'ardoise en cours
6. Passe-barre en plomb permettant la ventilation de la couverture
7. Habillage du fût du clocher et des abat-sons en plomb
8. Epi en plomb en cours de restauration
9. Vestiges de la crête de faîtage à restituer à l'identique.
