# LA CHAPELLE DE LA CHARTREUSE

## DECOUVERTE D'UNE RESTAURATION

# ETAT AVANT TRAVAUX

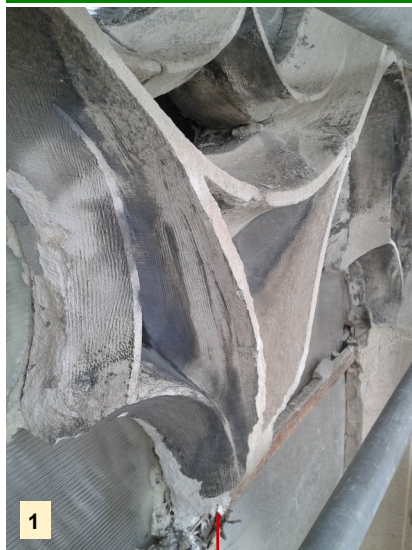
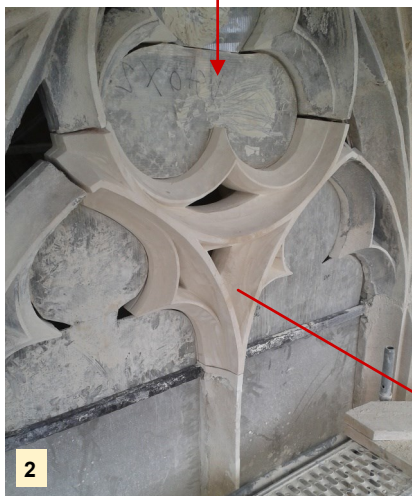
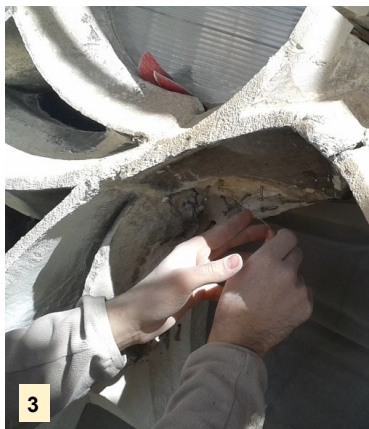
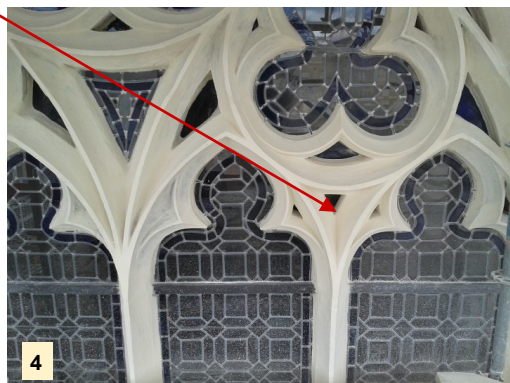
1. Pierre de réseau de la baie occidentale du vestibule très altérée
2. La même pierre après remplacement à l'identique
3. Ragréage des pierres moins altérées (mortier avec armature en clous et fils de laiton pour donner la forme)
4. Baie du vestibule après patine des pierres au lait de chaux et restauration du vitrail
5. Pierre neuve du bandeau d'un contrefort, taillée (a. ciselure layée / b. aspect bouchardé) avant pose
6. Même pierre posée

Les façades sont restaurées à l'identique avec nettoyage des parements par hydro-gommage, remplacement en totalité ou par greffe (bouchons) des pierres altérées en pierre de Dijon ou pierre d'Is-sur-Tille (réseaux de baies). Il est prévu par ailleurs, le remaillage des fissures, la consolidation interne par coulis gravitaire de chaux hydraulique naturelle, et le rejointoiement général des parements. Des compléments d'éléments sculptés disparus tels que choux et fleurons sont également prévus par greffes de pierre de même nature. Le recueil des eaux pluviales et des eaux de sol par revers pavé est proposé en périphérie de la nef, à l'identique des vestiges existants, pour améliorer l'assainissement de l'édifice.

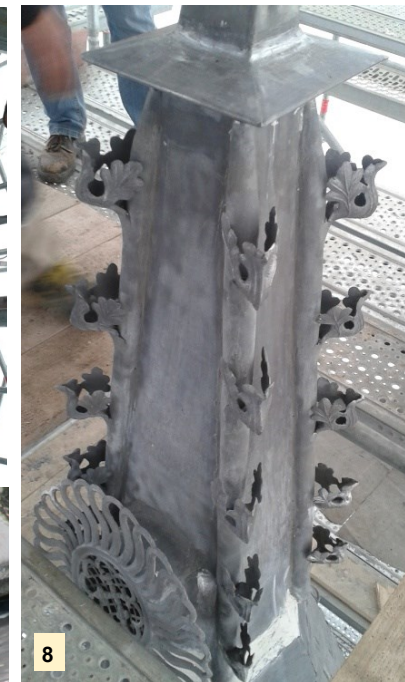
1. Bois de la flèche très altérés
2. Dépose/Repose des bois à la grue à travers l'échafaudage (les pièces les plus grandes font 11m)
3. Assemblage à blanc en atelier pour vérifier l'emboîtement de toutes les pièces
4. Assemblage sur site avec bois neufs et vieux en respectant la numérotation ancienne (traits gravés visibles)
5. Pose de l'ardoise en cours
6. Passe-barre en plomb permettant la ventilation de la couverture
7. Habillage du fût du clocher et des abat-sons en plomb
8. Epi en plomb en cours de restauration
9. Vestiges de la crête de faîtage à restituer à l'identique.

La charpente est restaurée à l'identique par remplacement en totalité ou par greffes des pièces de bois altérées. Certains assemblages peuvent éventuellement être confortés par des ouvrages métalliques. Le contreventement rapporté dans le comble de la nef est conservé, et complété aux extrémités Est et Ouest. La charpente de la flèche est également restaurée par remplacement des pièces altérées en chêne, permettant de la redresser (dévers de 50cm en tête).

Il est proposé une réfection en totalité de la couverture en ardoise d'Angers de type H1 (une ardoise équivalente provenant d'Espagne est utilisée suite à la fermeture de

l'ardoisière), posée aux clous cuivre carrés et crantés. La restitution du faîtage ornemental du chœur et de la nef est prévue, à l'identique des vestiges déposés il y a vingt ans.

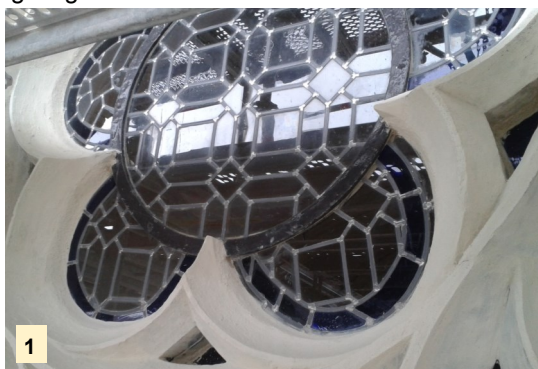
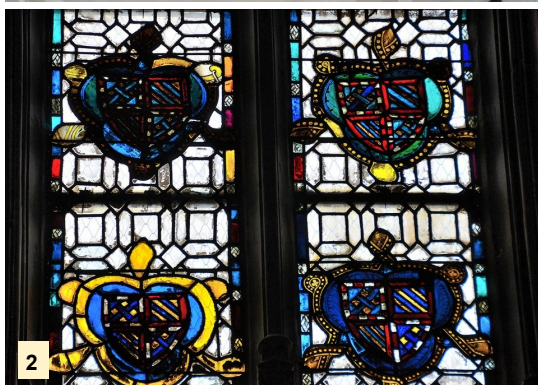
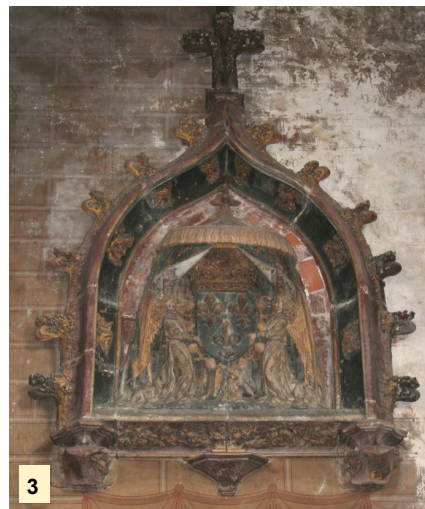
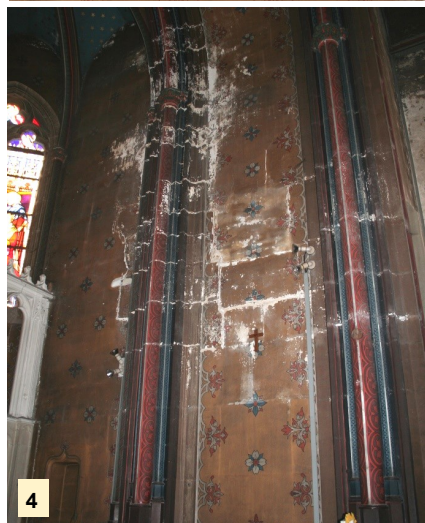
1. Vitrail géométrique bicolore de la baie du vestibule restauré et remis en plomb
2. Vitraux héraldiques de la chaire, avant restauration
3. Bas-relief de la Chambre des Comptes
4. Décors du chœur à restaurer
5. Consolidation d'un enduit au mortier PLM
6. Exemple de restitution de décors peints à *tratteggio* en cours
7. Détails du portail de Sluter altéré avec possibilité de vestiges de polychromie sous l'encrassement et dans les plis des vêtements

Les vitraux sont systématiquement déposés pour une restauration en atelier qui comprend notamment : un nettoyage, une fixation et un complément éventuel de grisailles (technique de peinture sur verre, avec des pigments constitués d'oxydes métalliques, suivie d'une cuisson), le repiquage des pièces manquantes et la remise en plomb. Il est proposé la mise en œuvre d'une ventilation en partie basse des verrières, avec recueil des eaux de condensation (inévitables à cause du chauffage) par bavette en plomb vers l'extérieur. Les protections extérieures sont prévues en grillage à maille carrée et cadre en cuivre.
