LA CHAPELLE DE LA CHARTREUSE

DECOUVERTE D'UNE RESTAURATION

ETAT AVANT TRAVAUX

PROJET GLOBAL

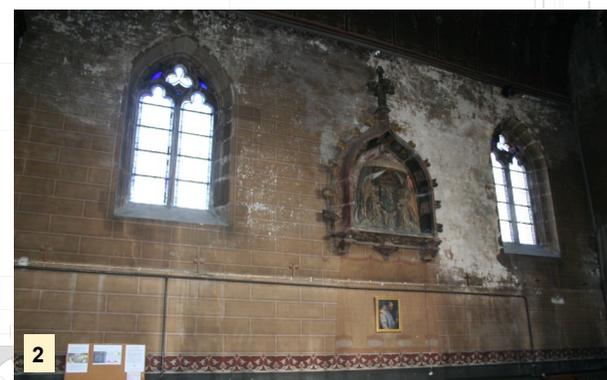
2

1. Charpente de la nef
2. Élévation intérieure Nord peinte de la nef, bas-relief du XVI^{ème} provenant de la Chambre des Comptes de Dijon
3. Berceau lambrissé peint (devise ducale) de la nef
4. Portail de Sluter, détail (les docteurs)

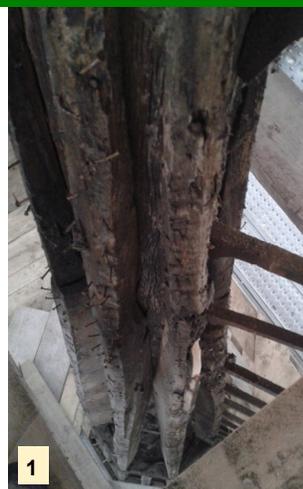
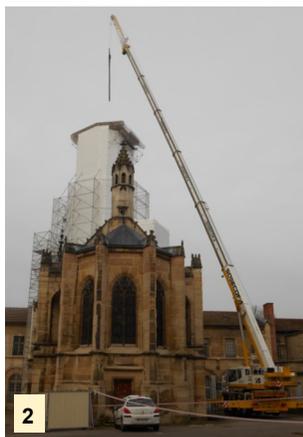
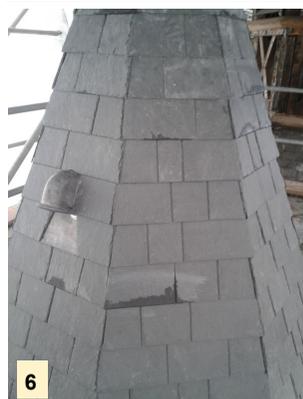
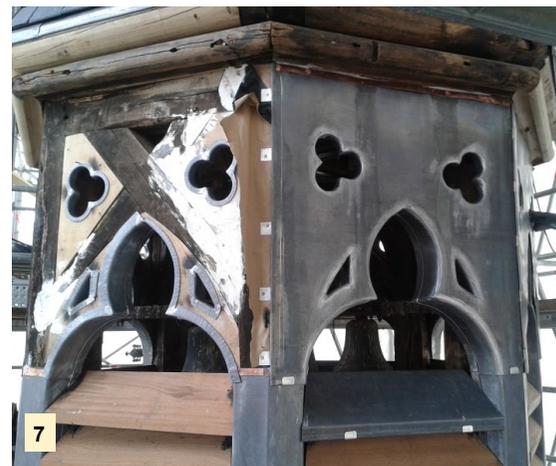
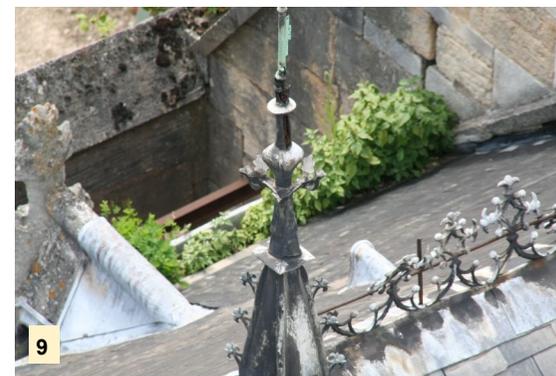
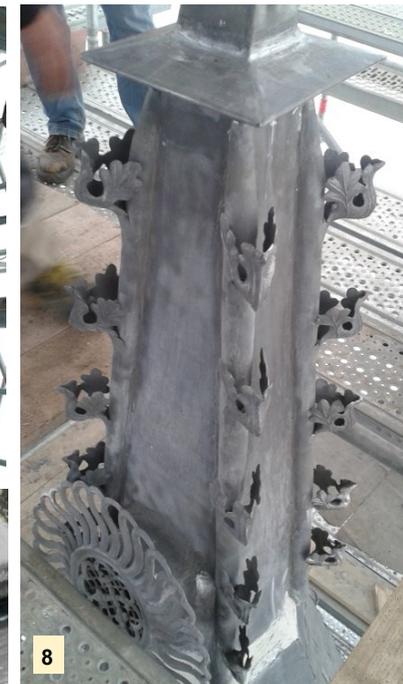
1. Bois de la flèche très altérés
2. Dépose/Repose des bois à la grue à travers l'échafaudage (les pièces les plus grandes font 11m)
3. Assemblage à blanc en atelier pour vérifier l'emboîtement de toutes les pièces
4. Assemblage sur site avec bois neufs et vieux en respectant la numérotation ancienne (traits gravés visibles)
5. Pose de l'ardoise en cours
6. Passe-barre en plomb permettant la ventilation de la couverture
7. Habillage du fût du clocher et des abat-sons en plomb
8. Epi en plomb en cours de restauration
9. Vestiges de la crête de faîtage à restituer à l'identique.

La charpente est restaurée à l'identique par remplacement en totalité ou par greffes des pièces de bois altérées. Certains assemblages peuvent éventuellement être confortés par des ouvrages métalliques. Le contreventement rapporté dans le comble de la nef est conservé, et complété aux extrémités Est et Ouest. La charpente de la flèche est également restaurée par remplacement des pièces altérées en chêne, permettant de la redresser (dévers de 50cm en tête).

Il est proposé une réfection en totalité de la couverture en ardoise d'Angers de type H1 (une ardoise équivalente provenant d'Espagne est utilisée suite à la fermeture de

l'ardoisière), posée aux clous cuivre carrés et crantés. La restitution du faîtage ornemental du chœur et de la nef est prévue, à l'identique des vestiges déposés il y a vingt ans.

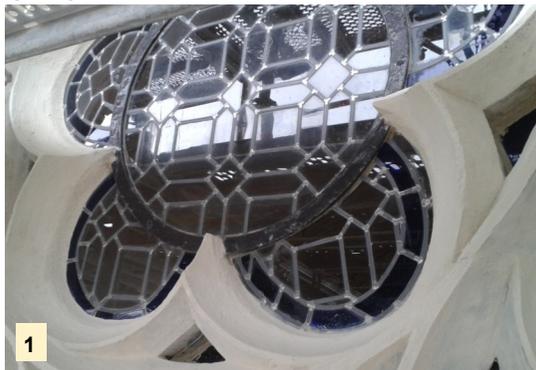
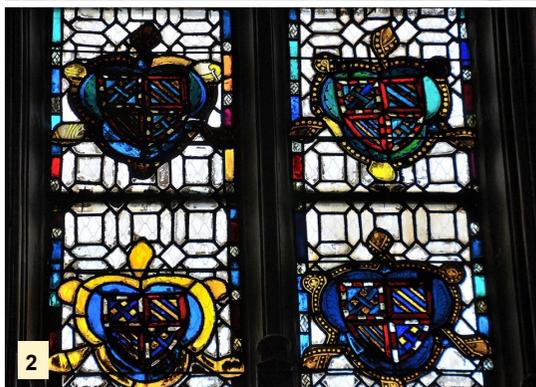
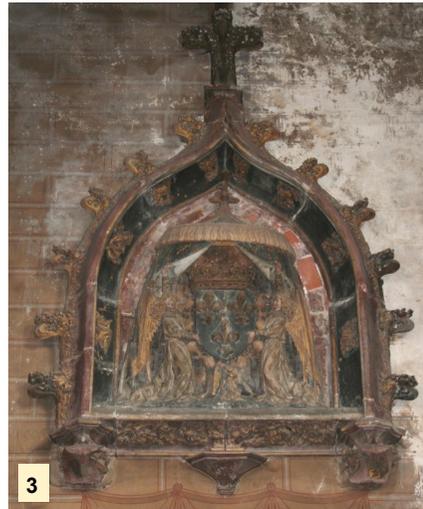
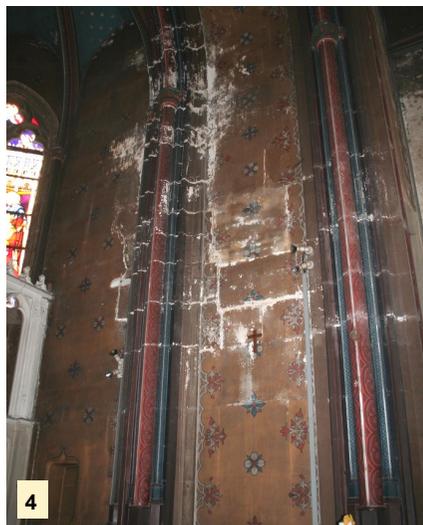
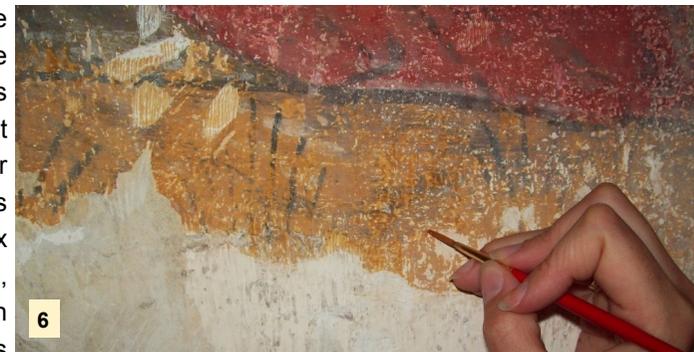
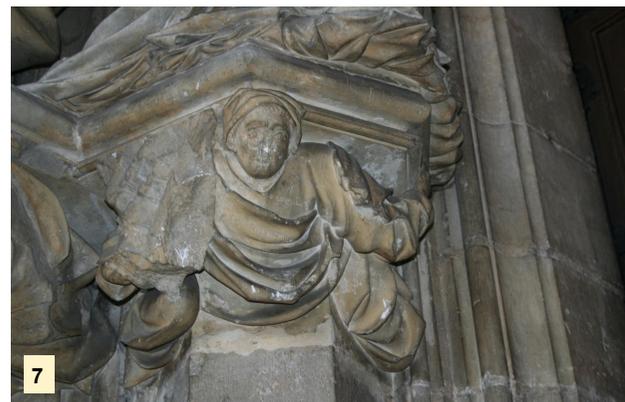
1. Vitrail géométrique bicolore de la baie du vestibule restauré et remis en plomb
2. Vitraux héraldiques de la chaire, avant restauration
3. Bas-relief de la Chambre des Comptes
4. Décors du chœur à restaurer
5. Consolidation d'un enduit au mortier PLM
6. Exemple de restitution de décors peints à *tratteggio* en cours
7. Détails du portail de Sluter altéré avec possibilité de vestiges de polychromie sous l'encrassement et dans les plis des vêtements

Les vitraux sont systématiquement déposés pour une restauration en atelier qui comprend notamment : un nettoyage, une fixation et un complément éventuel de grisailles (technique de peinture sur verre, avec des pigments constitués d'oxydes métalliques, suivie d'une cuisson), le repiquage des pièces manquantes et la remise en plomb. Il est proposé la mise en œuvre d'une ventilation en partie basse des verrières, avec recueil des eaux de condensation (inévitables à cause du chauffage) par bavette en plomb vers l'extérieur. Les protections extérieures sont prévues en grillage à maille carrée et cadre en cuivre.

Les intérieurs seront restaurés à l'identique. Le projet prévoit la reprise des parements altérés (chœur et chaire principalement) par remaillage des fissures avec interposition d'aiguilles en inox dans les joints, et consolidation interne au coulis gravitaire de chaux hydraulique naturelle. Les enduits de la chapelle seront consolidés au mortier PLM et repris ponctuellement ; ceux du vestibule, actuellement en ciment, seront refaits

en totalité à la chaux grasse, et couverts de trois passes de badigeon de chaux, en fonction des vestiges éventuels découverts lors du dégagement minutieux des enduits ciment. Les décors peints seront restaurés par dépoussiérage (soufflage et aspiration), nettoyage de la couche picturale à la gomme de type *wishab*, fixation et consolidation des décors.
